A faanyagvédelem fontossága

A faanyagvédelmi szakértői vizsgálat elvégzése elengedhetetlen a felújítandó épületek állapotfelmérése során.

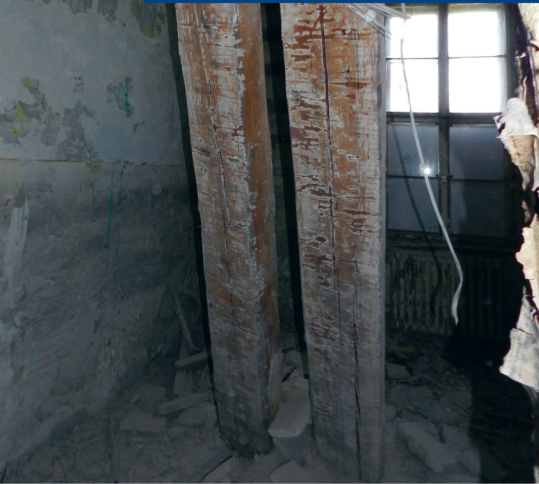
Súlyos biológiai károsodás következményeként leszakadt csapos földmegerendák

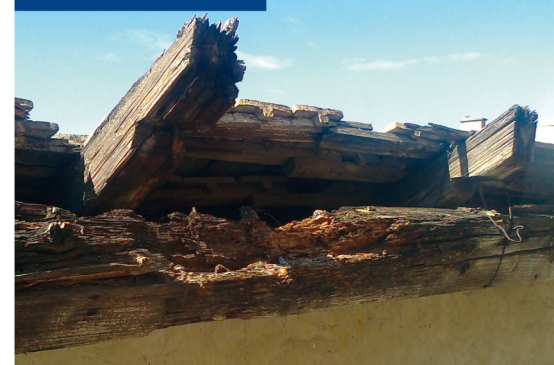
Elkorhadt tetőszerkezeti elem

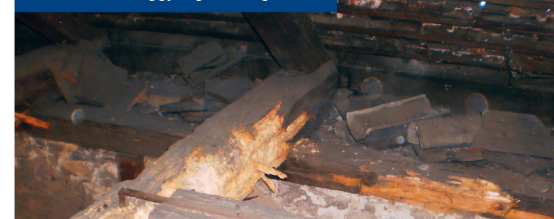
Károsodott, meggyengült kötőgerenda

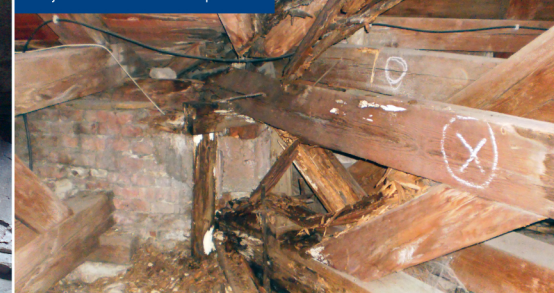
Teljesen tönkrement vápaállás

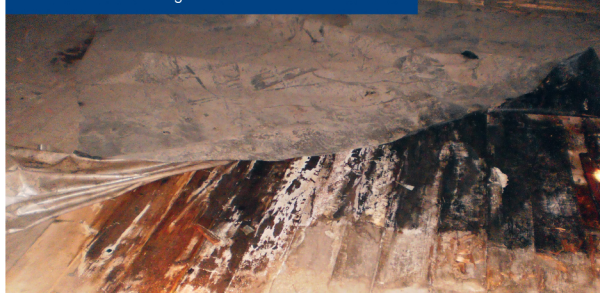
Fóliatakarás alatt begombásodott földmegerendák

ember feladata, aki megfelelő körültekintéssel választja ki az adott épülettípus esetében felhasználható anyagokat és határozza meg a rétegrendeket. A fafödémek kiszellőztetését gátló anyagok (agrofólia, PVC, OSB-lap stb.) felhasználása nem megengedhető. Minden esetben hozzáértő szakemberre van szükség, hogy a szigetelés kialakítása után se károsodjon a fafödém a párákicsapódás miatt.

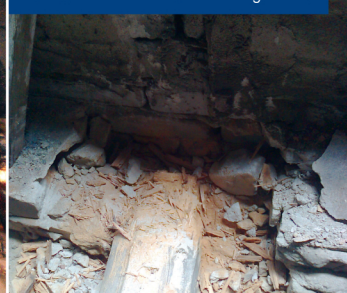
Falfészekben elkorhadó földmegerenda
